I Simpósio de Geografia Física do Nordeste
28 de abril - 01 de maio de 2007
Universidade Regional do Cariri

Colinas no bairro de Tabatinga, município de Camaragibe-PE: riscos geológicos norteados por deslizamentos

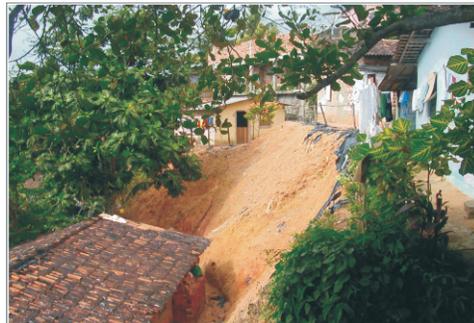
Conforme observa-se na Figura 01, com área de risco eminente, face o ângulo verticalizado do corte da vertente, induzindo ao deslizamento acima da residência colocada na projeção inferior.

Fig 01: Talude de maior grau de declive.

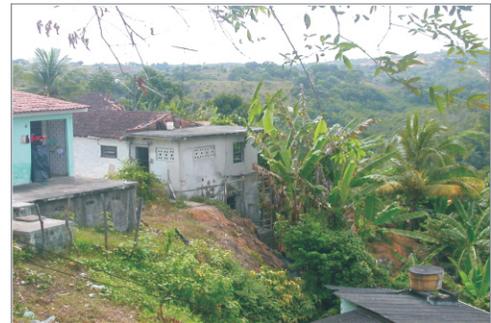
Na Figura 02, constata-se a cultura de banana, com grande capacidade de armazenamento de água, elemento basilar para o desenvolvimento de deslizamentos. Na Figura 03, verifica-se a intensa forma de ocupação do solo, com o talude local, totalmente impermeabilizado, interceptando o ciclo natural do sistema hidrológico. A Figura 04, representa um exemplo concreto de cortes verticalizados induzindo a eminência de deslizamentos.

Fig 02: Cultivo de bananeiras.

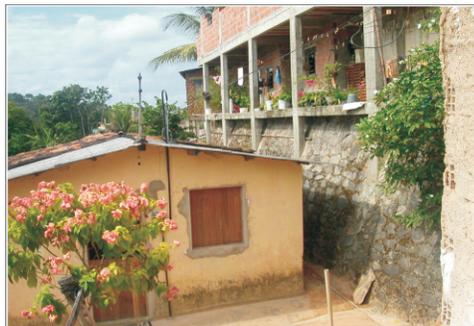
Fig 03: Impermeabilização do talude

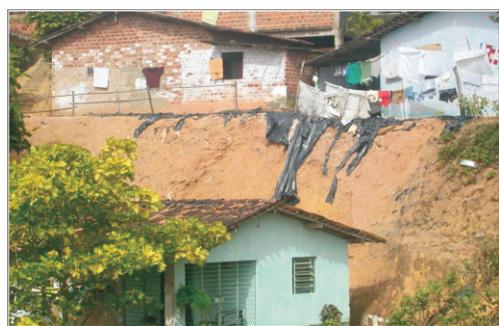
Fig 04: Corte inadequado da vertente.

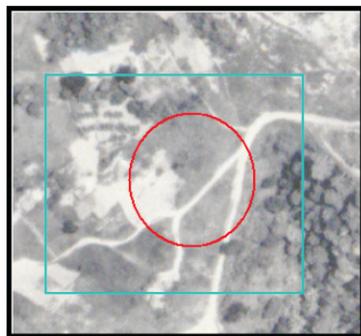
Ratificando o processo de desmonte, analisou-se, através de fotografias aéreas e de ortofotocartas, observando-se no Recorte 01, datado de 1974 (Figura 05), com o início do processo de urbanização da área, com a construção de casas com aberturas de ruas e caminhos de acesso, no topo da vertente.

Fig 05: Recorte 01: 1974 início da urbanização.

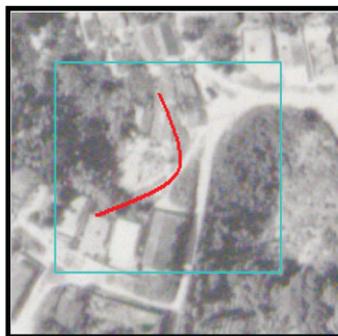
No Recorte 02, datado de 1981 (Figura 06), pouco menos de dez anos pode-se notar, claramente, a grande explosão de residências, não só no topo, mas, ao seu declive.

Fig 06: Recorte 02: 1981- área de crescimento urbano.

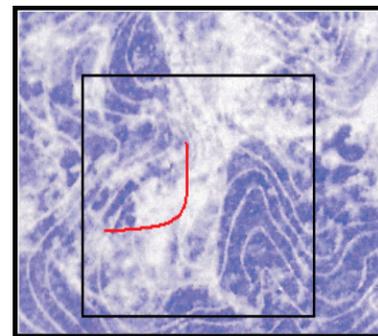
Já no Recorte 03, correspondendo à ortofotocarta de 1984 (Figura 07), pode-se constatar as numerosas habitações delineadas pelas curvas de níveis retratando a altimetria da área em estudo.

Fig 07: Recorte 03: 1984- Explosão urbana
